# **EJEMPLO DE REMEDIACIÓN SOBRE MERCURIO EN ÁREA MINERA / INDUSTRIAL: ESCOMBRERA DE LA MINA DE ALMADÉN**

**TALLER SOBRE LA PROBLEMÁTICA DE GESTIÓN DEL MERCURIO EN LA  
REGIÓN DE AMÉRICA LATINA Y CARIBE**

# RESTAURACIÓN ESCOMBRERA CERCO DE SAN TEODORO

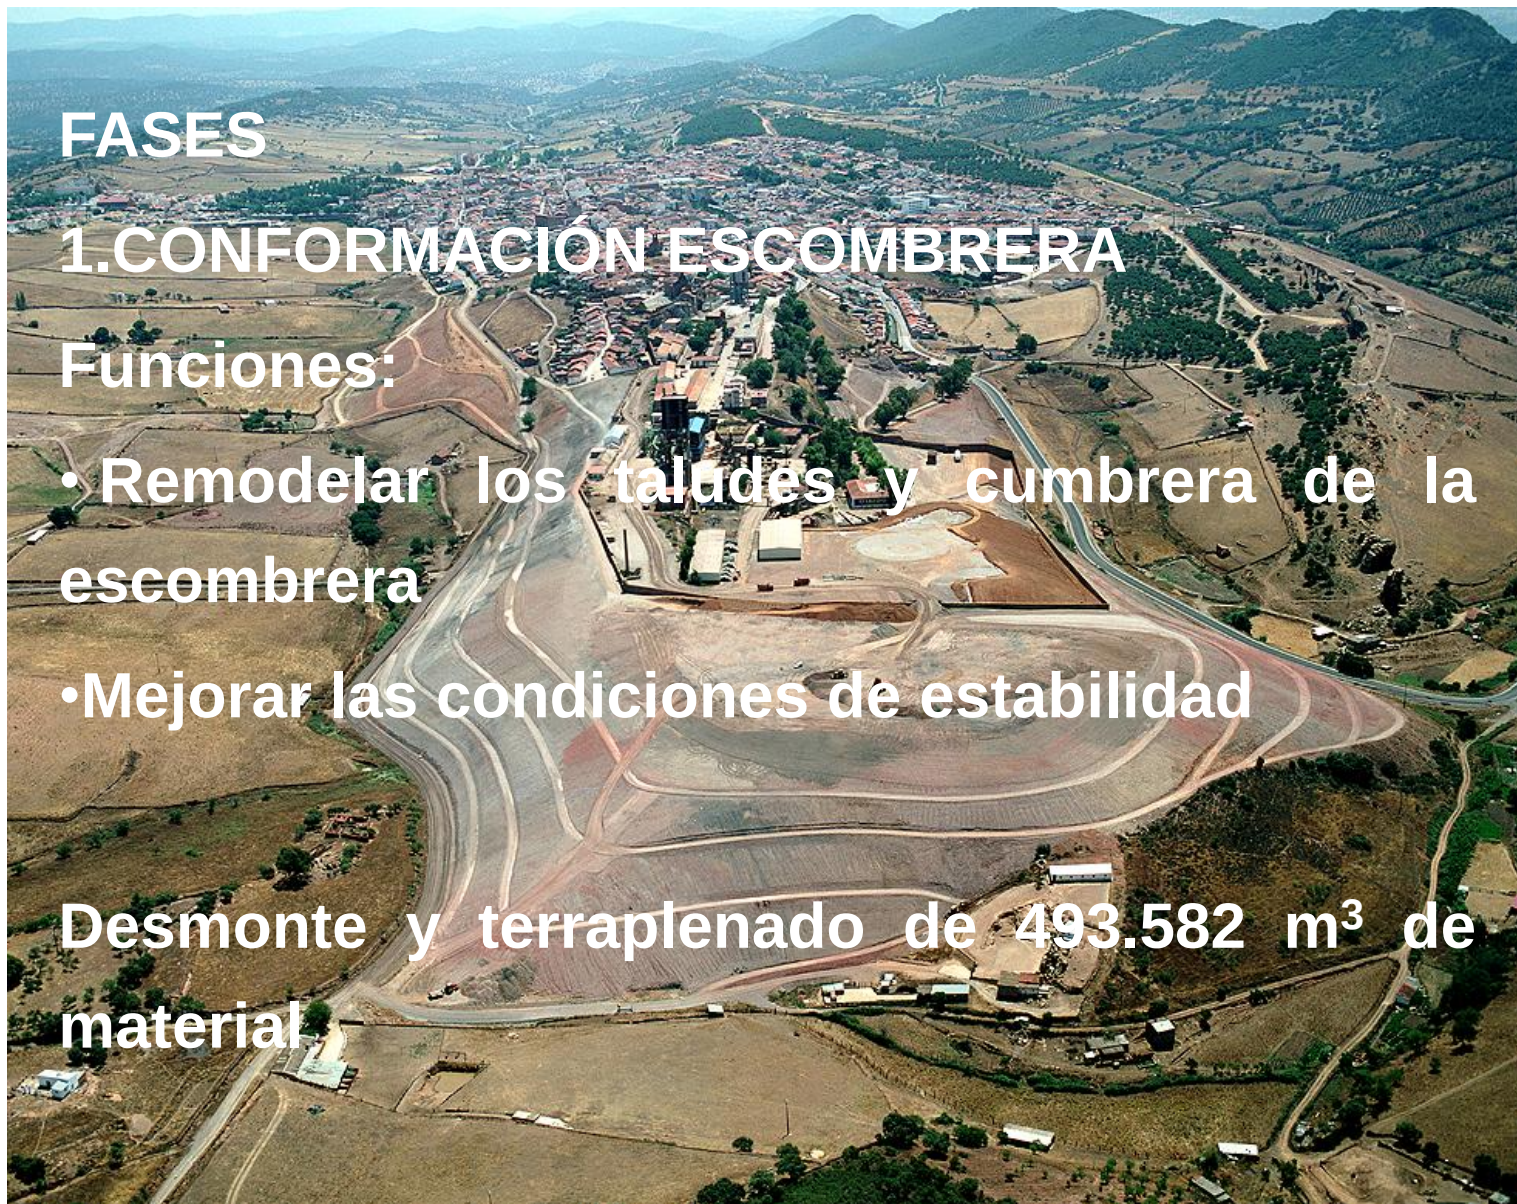
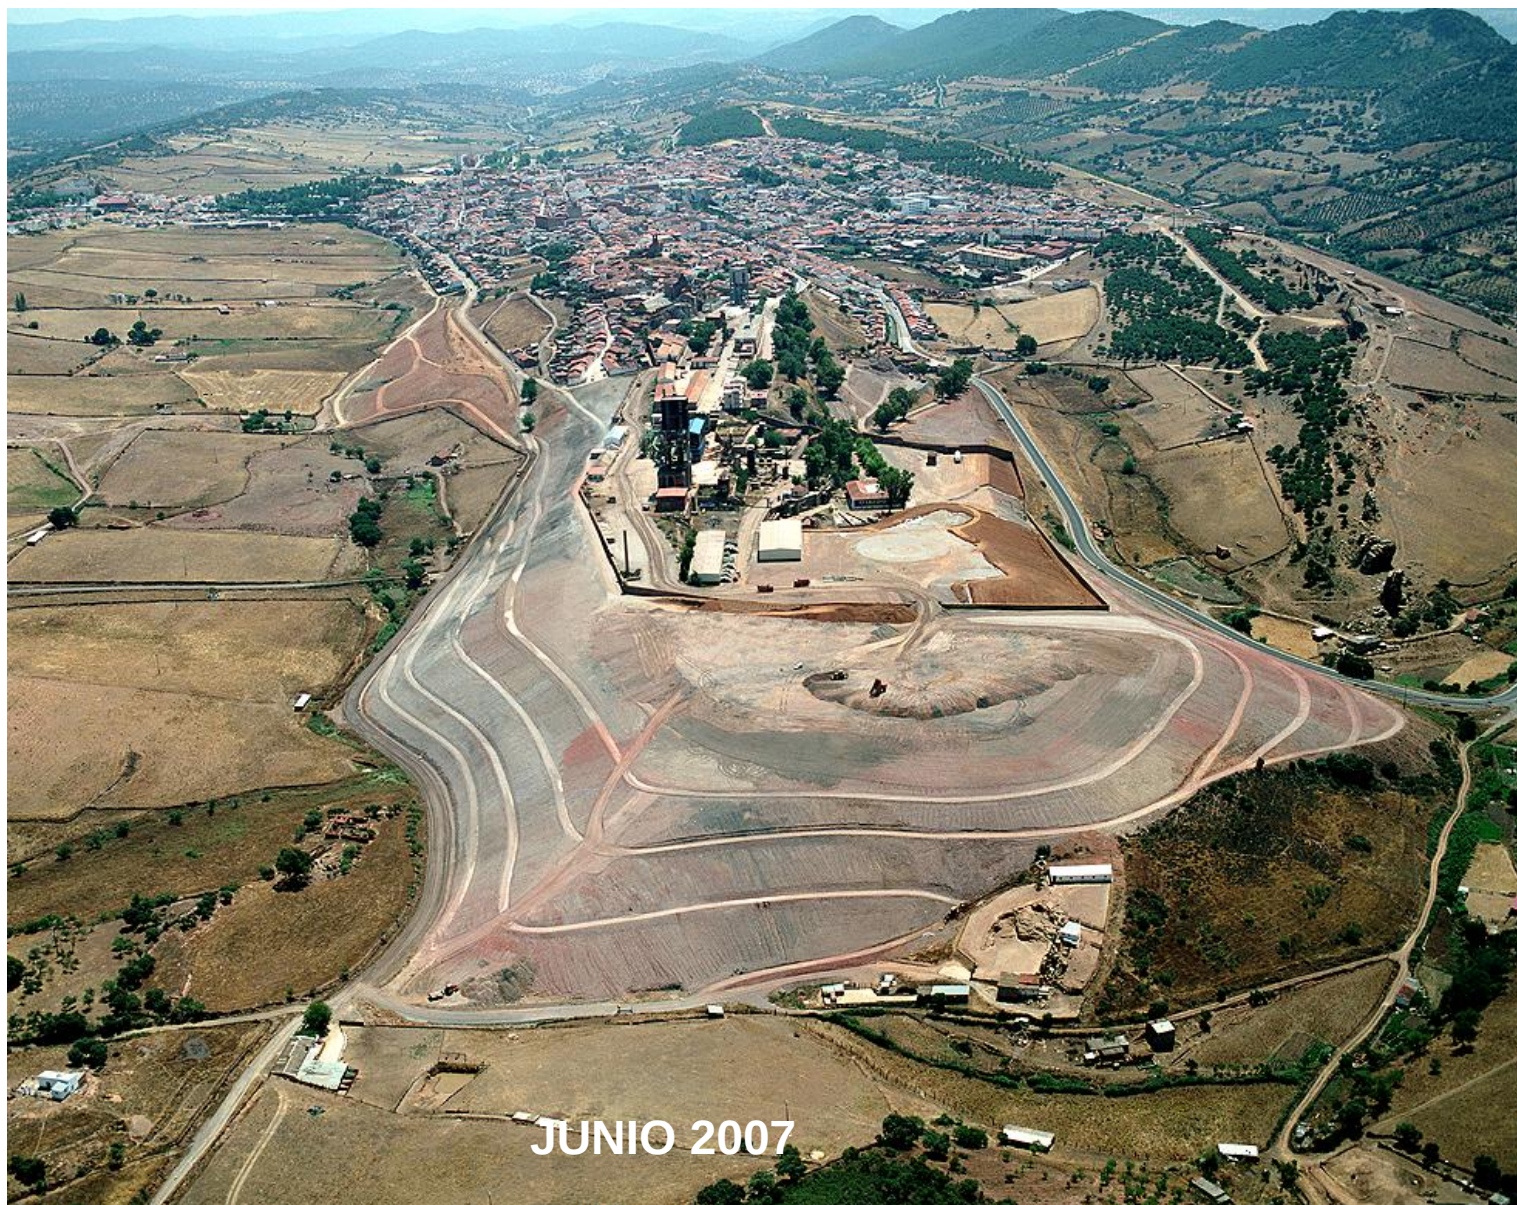
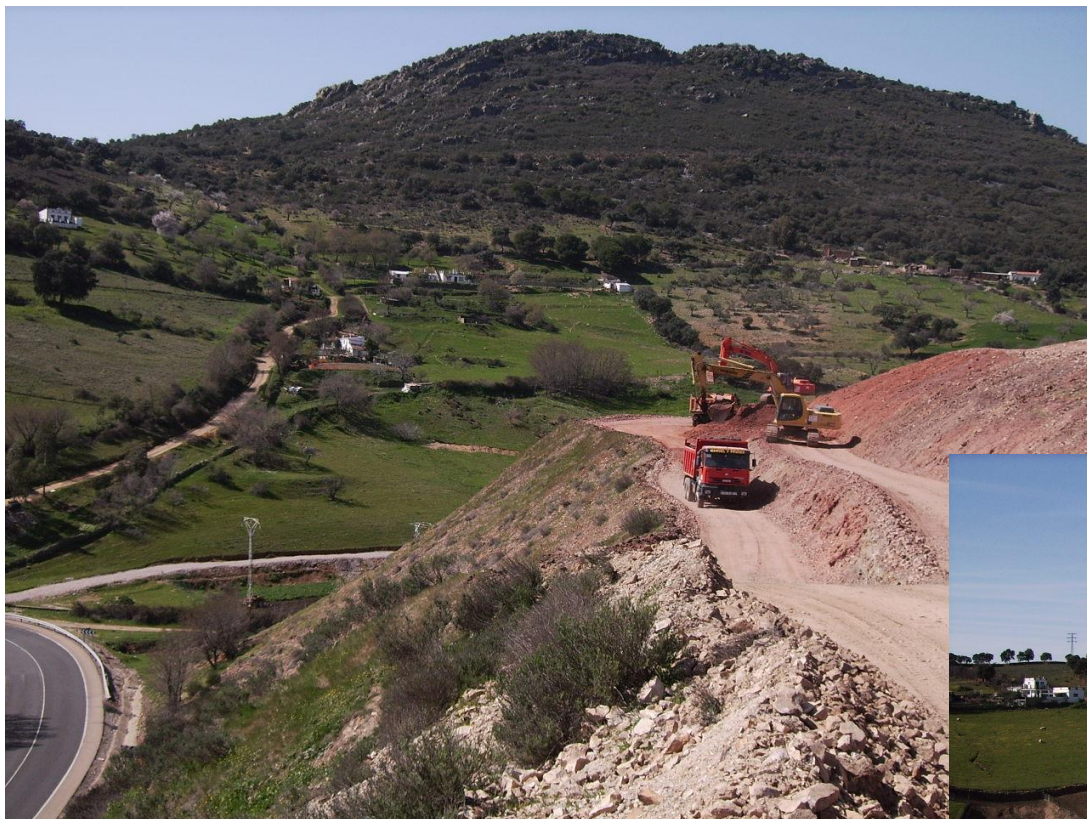
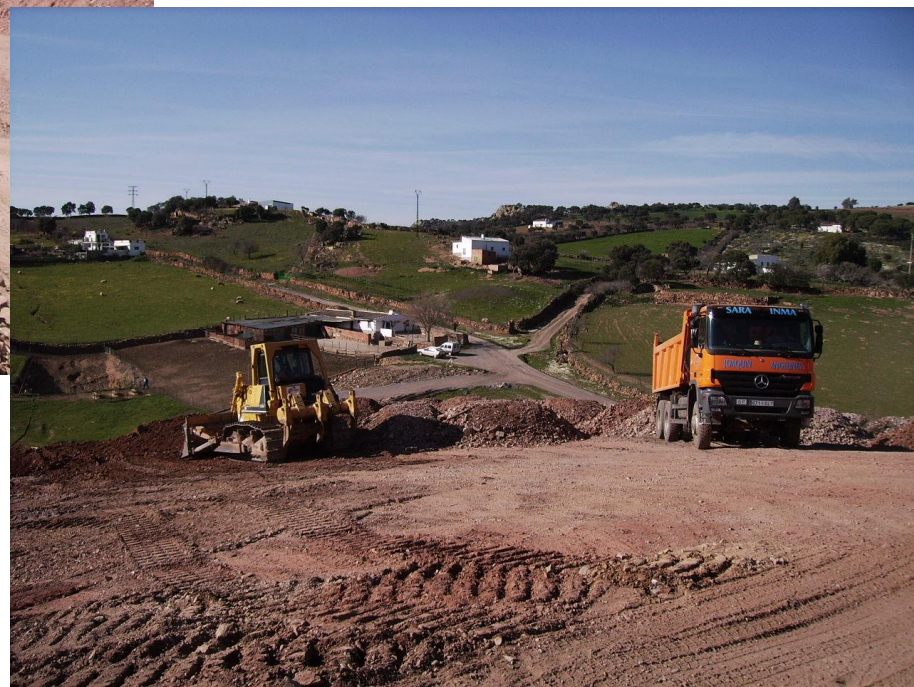
- Remodelar los taludes y cumbrera de la escombrera
- Mejorar las condiciones de estabilidad

Desmante y terraplenado de 493.582 m<sup>3</sup> de material

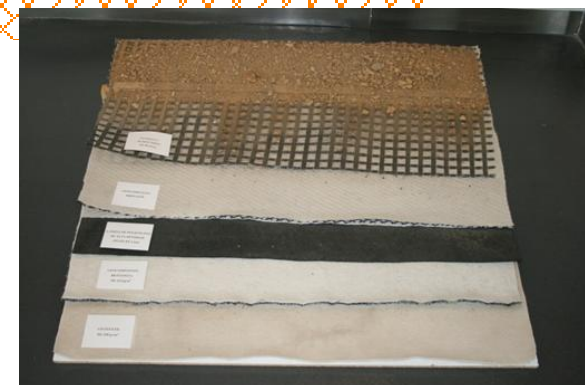
## ESQUEMA CAPAS SELLADO

### TALUDES PENDIENTE BAJA

**CAPA DE SUELO**  
**GEOCELDA**  
**GEOCOMPUESTO DRENANTE**  
**BANDA DE POLIETILENO**  
**GEOTEXTIL ANTIPUNZONAMIENTO**

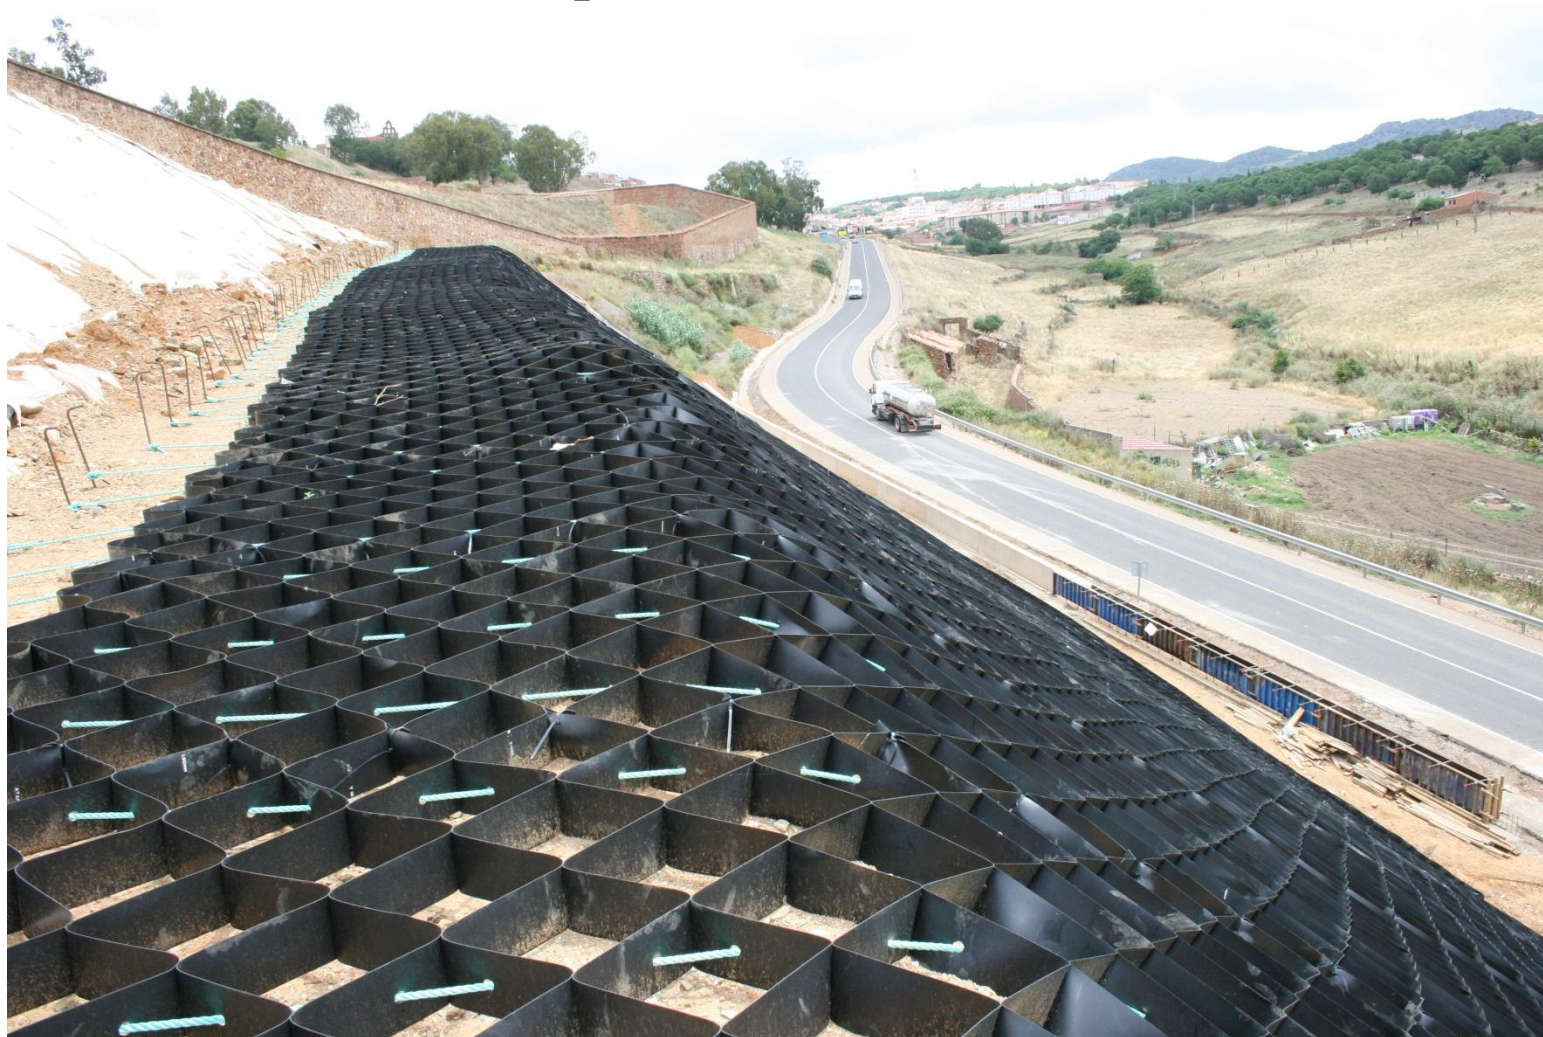
**GEOELDAS TALUD SUR**
